Alvesta Kommun

► Markundersökning, del av Aringsås 14:1

Miljöteknisk markundersökning

Uppdragsnr.: 108 97 88 Revision: 1,0 Datum: 2024-05-07

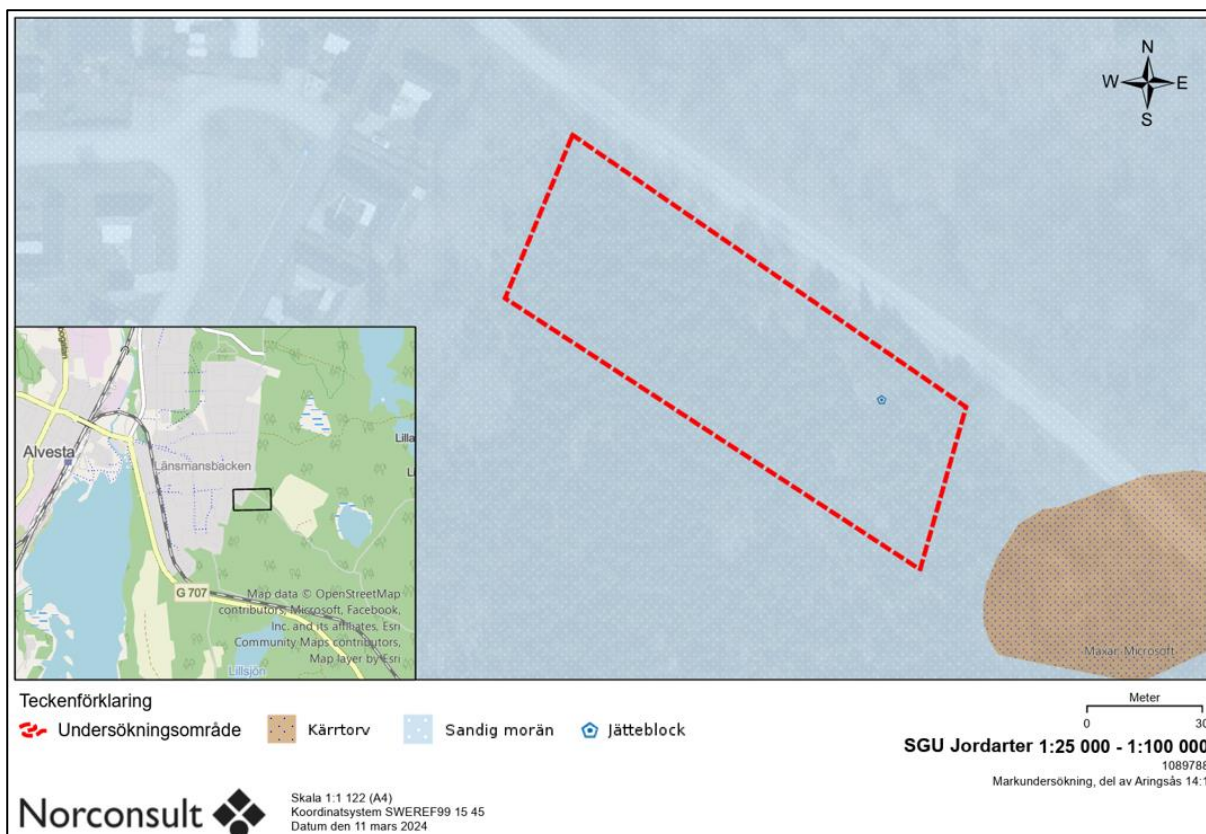
SGU:s kartvisare (1:25000–1:100000) visar att området består av sandig morän med inslag av kärrtorv. I östra delen av undersökningsområdet är ett jätteblock utmarkerat, se **Figur 4** (SGU, 2024). Enligt tidigare utförd undersökning i närheten av området består jordlagren främst av siltig morän med många block (Sweco, 2022).

Figur 4. Jordarter i området utifrån SGU:s jordarskarta. (SGU, 2024)

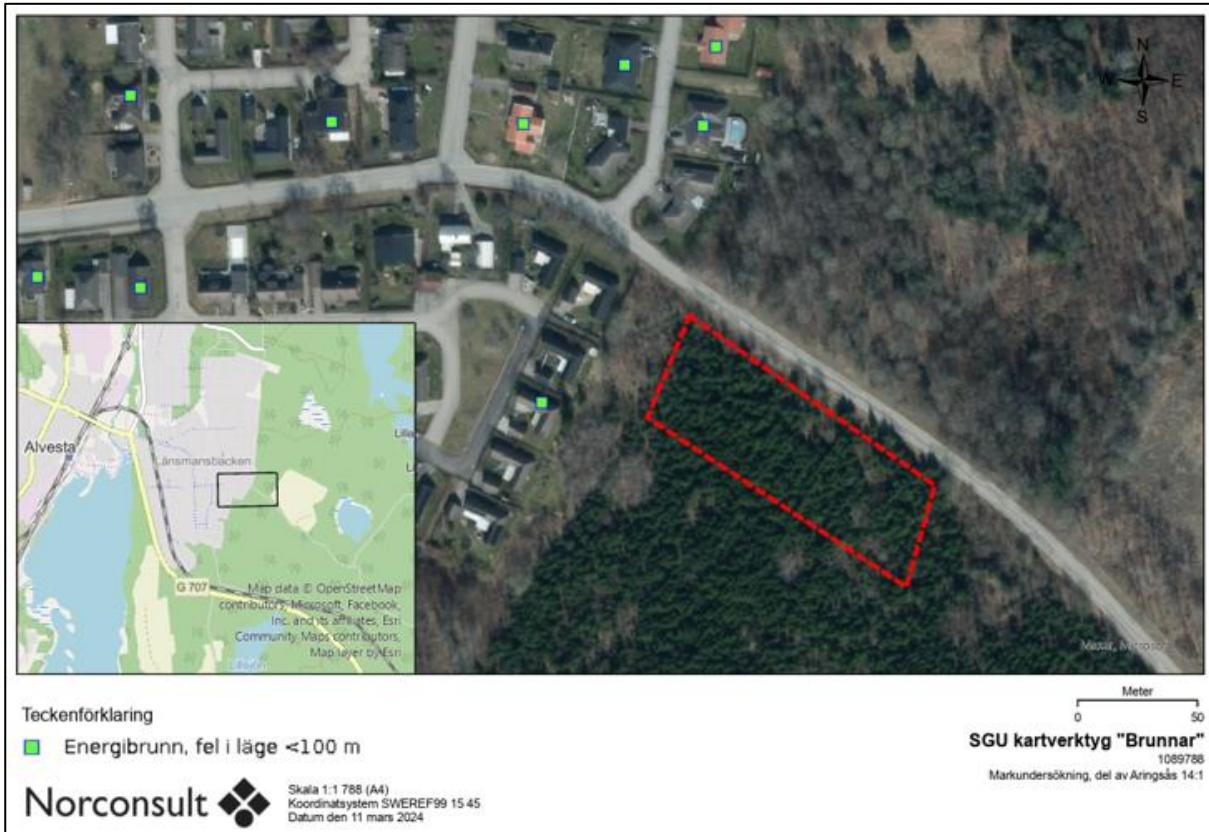
Enligt SGU:s kartvisare "brunnar" finns det inga registrerade dricksvattenbrunnar inom eller i direkt anslutning till aktuellt undersökningsområde, se **Figur 6**. Närmsta registrerade brunn är en energibrunn som ligger ca 50 från undersökningsområdet (SGU, 2024). I energibrunnen är jorddjupet uppmätt till ca 2,5 m.

Figur 6. Jordarter i området utifrån SGU:s kartverktyg "Brunner". (SGU, 2024)

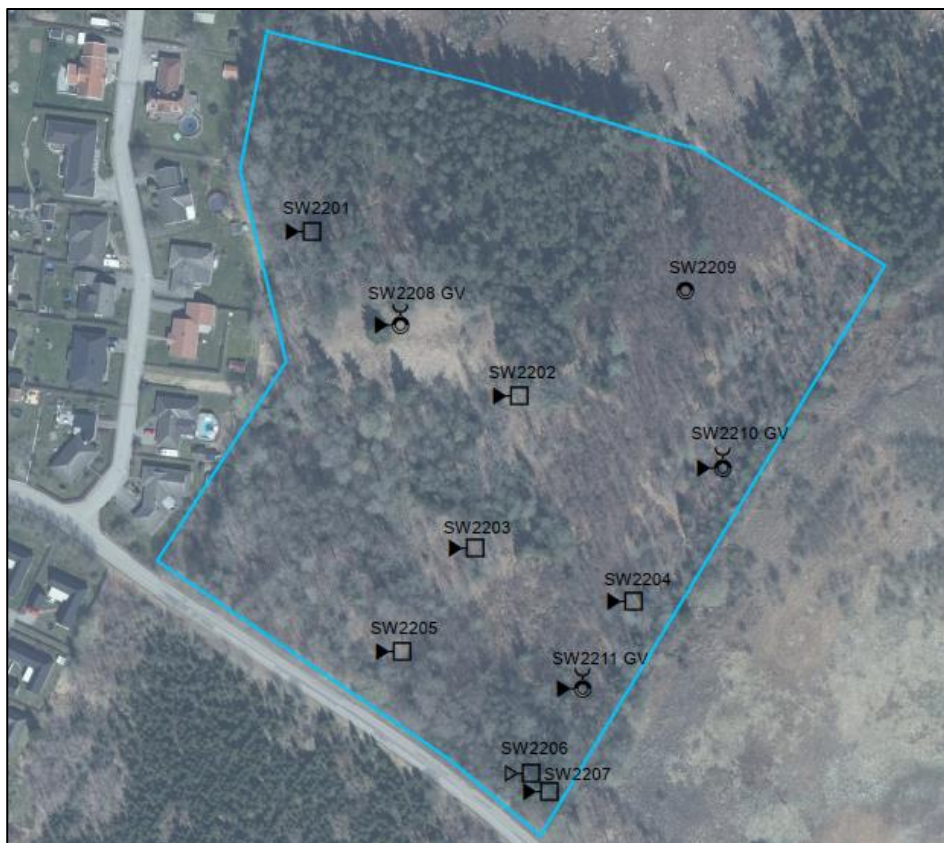
Föroreningarna är påträffade i den sydöstra delen av undersökningsområdet och återfinns i ytliga jordlager, se punkt SW2205 och SW2207 i **Figur 10**. Sweco bedömer att det finns ett behov av efterbehandlingsåtgärder inom ytliga jordlager (<1 meter under markytan) i södra delen av undersökningsområdet inför en eventuell byggnation av förskola/skola på fastigheten.

Figur 10. Provpunkter från tidigare undersökning utförd av Sweco 2022 (Bearbetad av Norconsult) (Sweco, 2022)

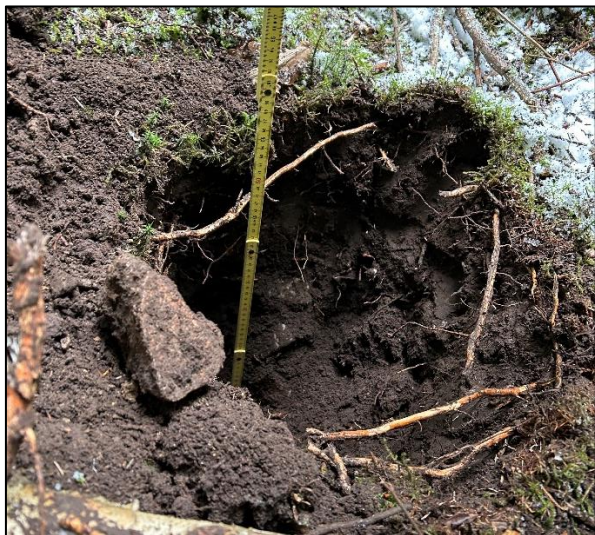
I undersökningsområdet bedömdes ytligt material bestå av framför allt mullhaltigt material (matjord) med inslag av större stenar och rötter, se **Figur 11**. I vissa delar av området påträffades naturligt material i form av sandig silt. Se **Figur 12** för mullhaltigt jord och underlagande naturligt material i form av sandig silt.

Figur 11. Bedömd mullhaltigt fyllnadsmaterial (matjord) från provpunkt NC2405

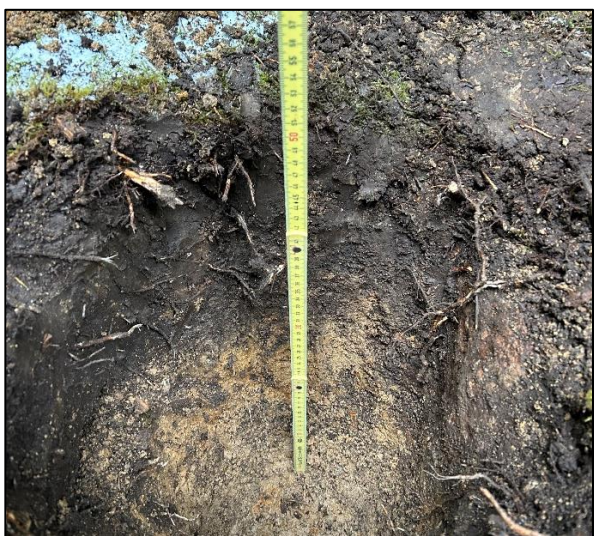
Figur 12. Bedömt mullhaltigt material med underliggande naturligt material i form av sandig silt från provpunkt NC2404

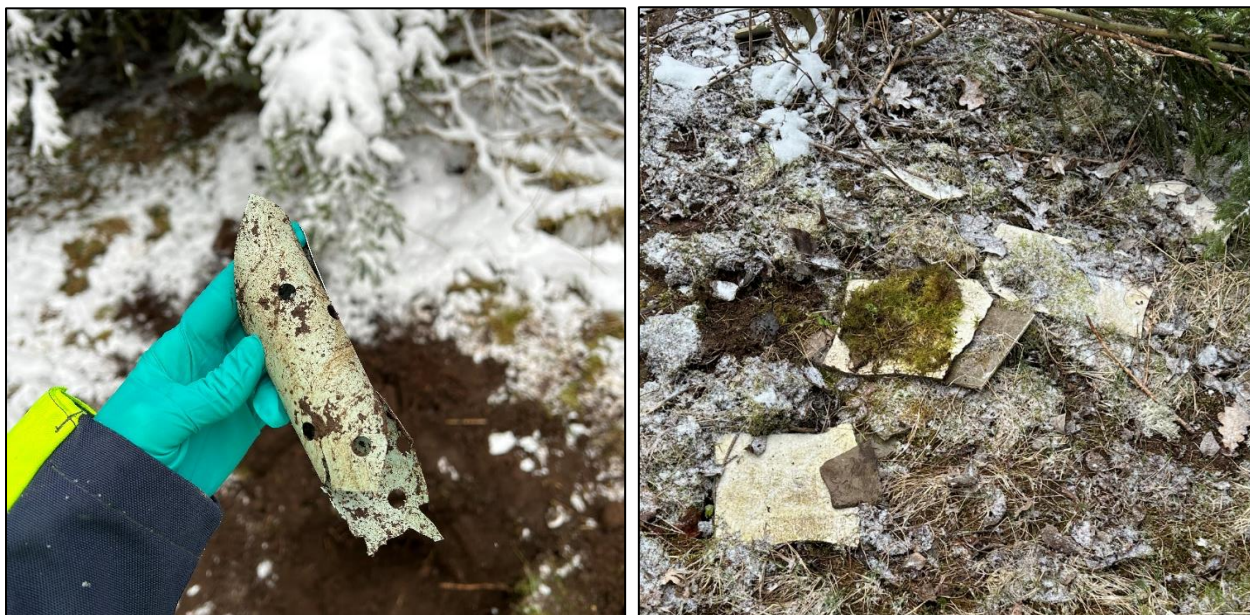
I och nära anslutning till provpunkt NC2302 påträffades antropogent material som t.ex krukor och plast i form av skydd för trädstammar. En bit från vägen, i närheten av NC2302 noterades antropogent material som bedömdes vara murbruk eller motsvarande, se **Figur 13**.

Figur 13. Antropogent material intill Gemlavägen och provpunkt NC2402

I NC2402 påträffades generellt högst halter av metaller och PAH:er. Denna del av undersökningsområdet var mest lättillgängligt för mänsklig aktivitet. Intill provpunkt NC2402 påträffades skräp i form av bland annat plastkrukor och murbruk. Detta tyder på att delar av undersökningsområdet potentiellt har påverkats av någon typ av verksamhet eller bostadstomt.

Eftersom analysresultatet påvisar mänsklig aktivitet och påverkan i området bör kompletterande undersökningar på fastigheten utföras inför byggnation av skola och förskola. Detta för att säkerställa att hela detaljplaneområdet är lämpligt för planerad markanvändning.

Då halter över MRR påvisats får eventuella överskottsmassor inte hanteras eller återanvändas på annan plats utan att först anmäla hanteringen till berörd tillsynsmyndighet.
