# Lekplatsprogram

för Alvesta Kommun

*Antagen av Nämnden för Samhällsplanering 2015-12-08*

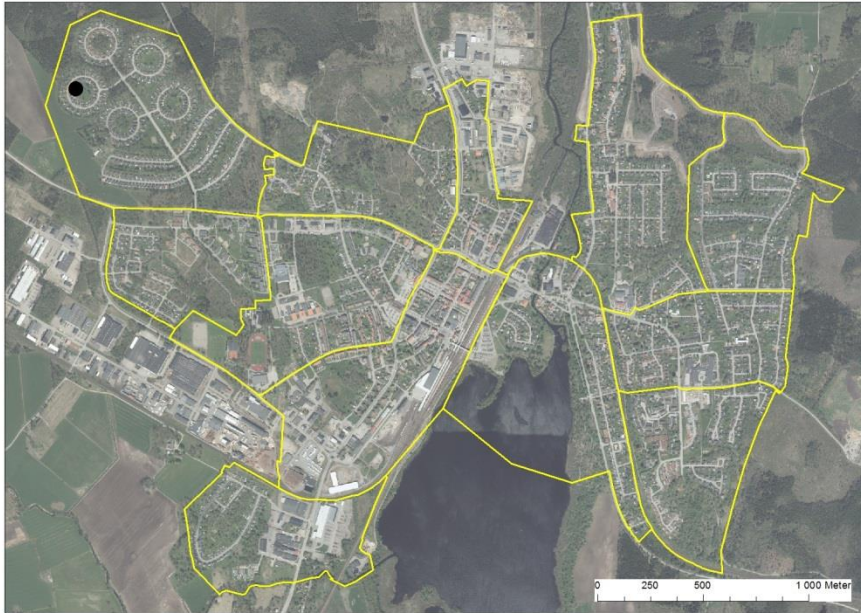
## Sländan

Lekplatsen ges prioriteringen avveckling. Lekplatsen har litet utbud och då stora säkerhetsbrister upptäcktes vid inventering har lekplatsens utrustning redan tagits bort. Idag finns ett fotbollsmål kvar på platsen.

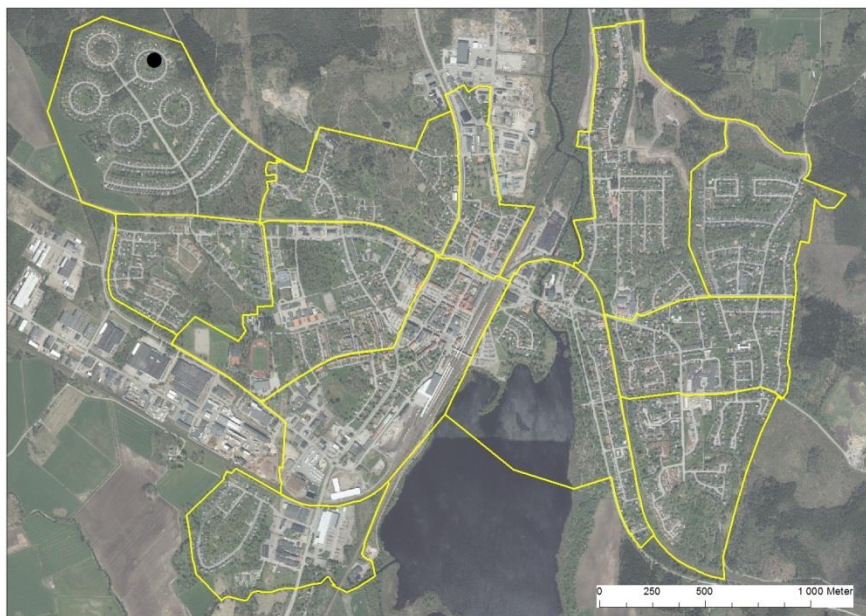
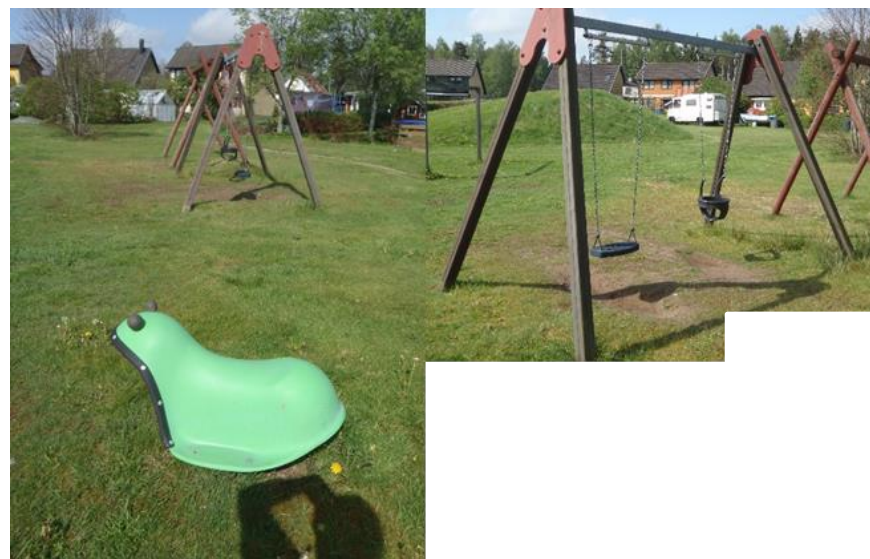
## Fjärilen

Lekplatsen ges prioriteringen avveckling. Lekplatsen har litet utbud och då stora säkerhetsbrister upptäcktes vid inventering har gungställningarna redan tagits bort.

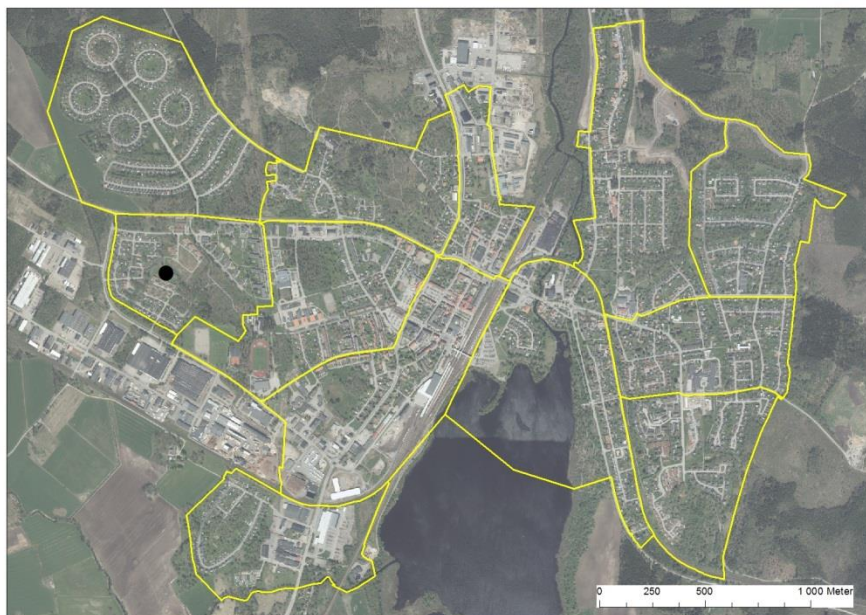
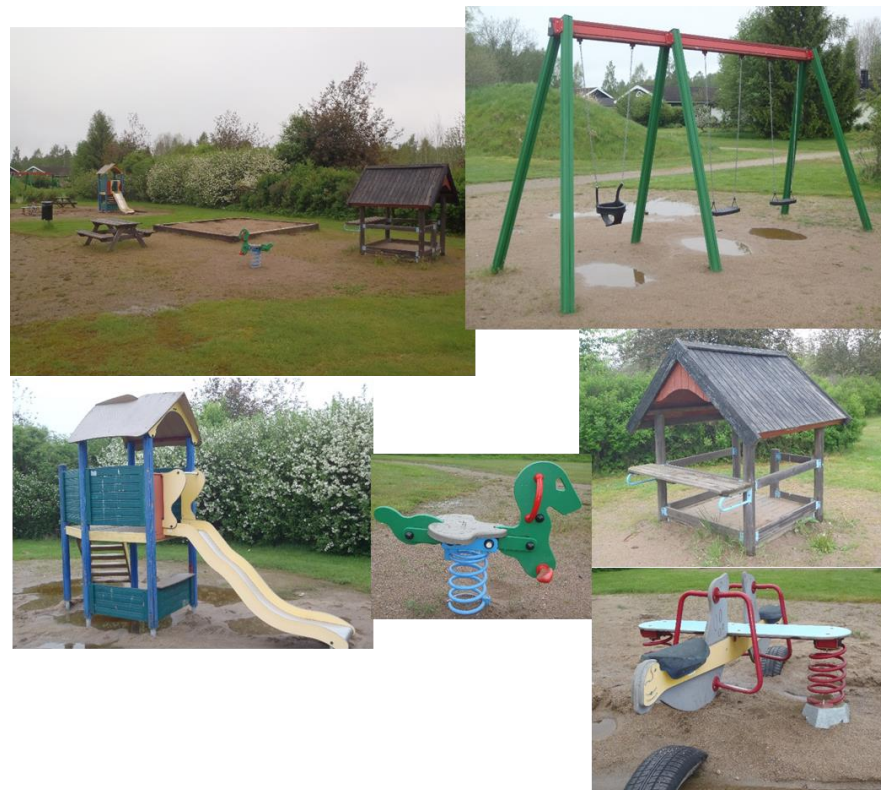
## Gitarren

Lekplatsen ges prioriteringen underhåll. Markförhållanden på platsen gör att lekplatsen ofta står under vatten. Dränering av området hade därmed gjort lekplatsen mer attraktiv.

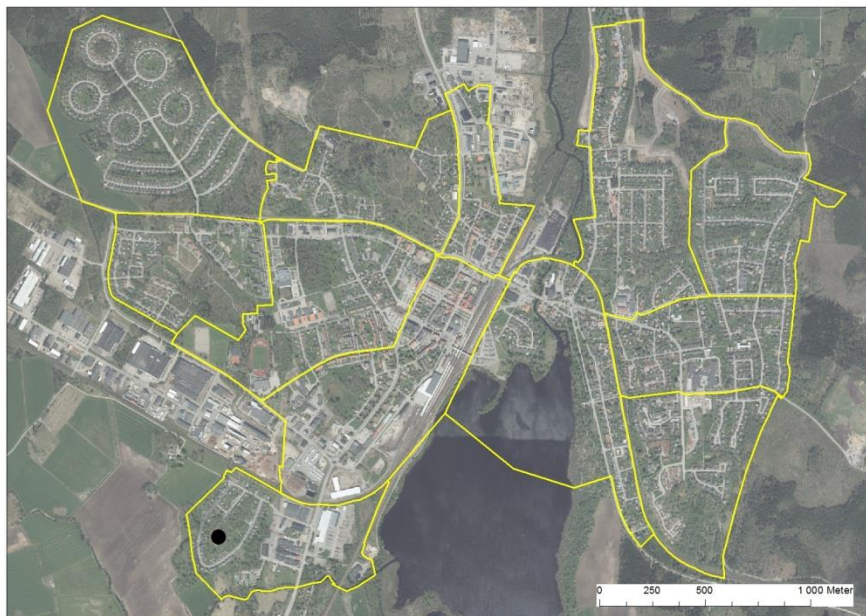
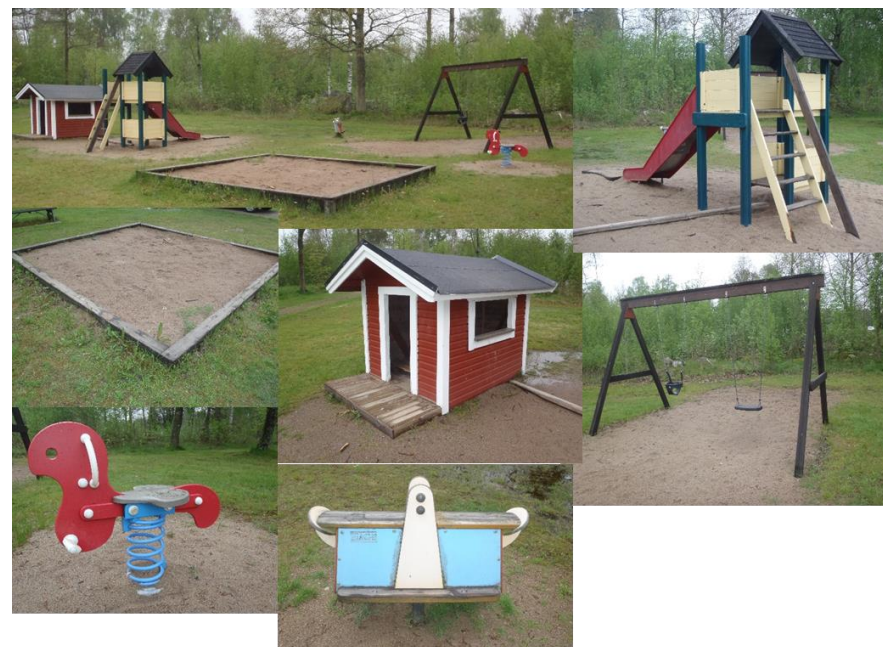
## Hamrarna

Lekplatsen ges prioriteringen underhåll. I dagsläget är det framförallt rutschbanan som är i behov av reparation.

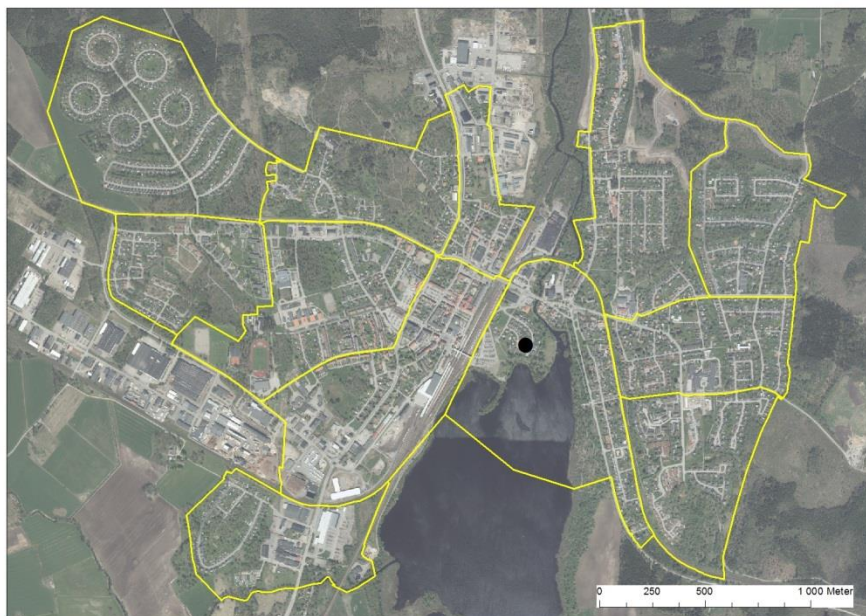
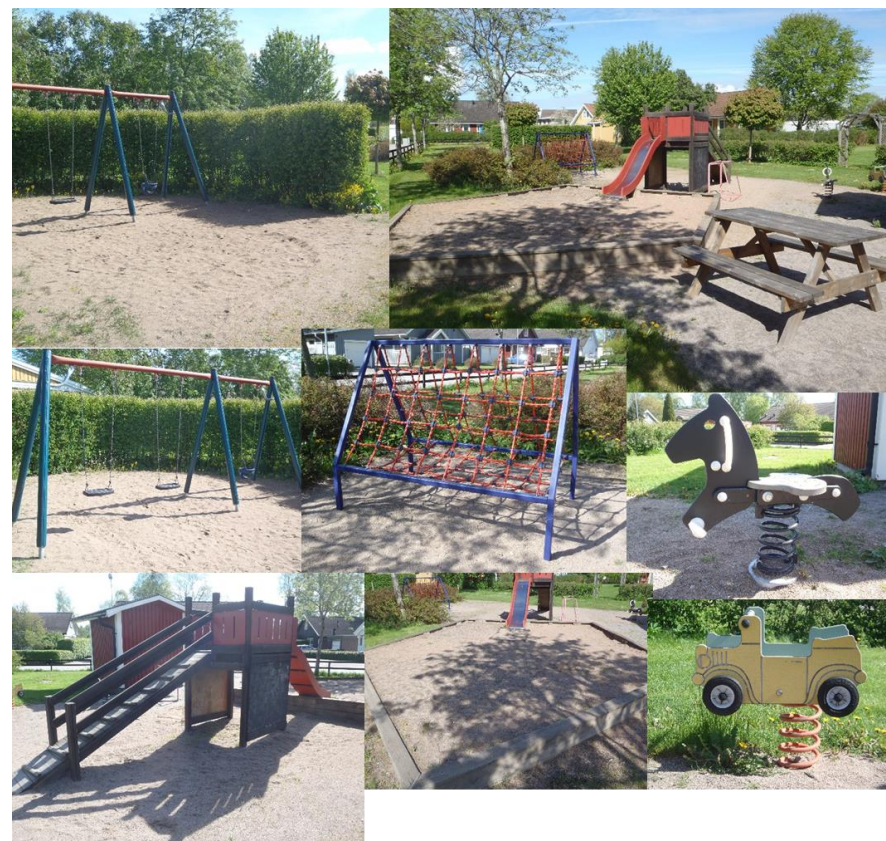
## Timmern

Lekplatsen ges prioriteringen underhåll. Det finns flera lekredskap som behöver åtgärdas, bland annat rutschbanan som har säkerhetsbrister.

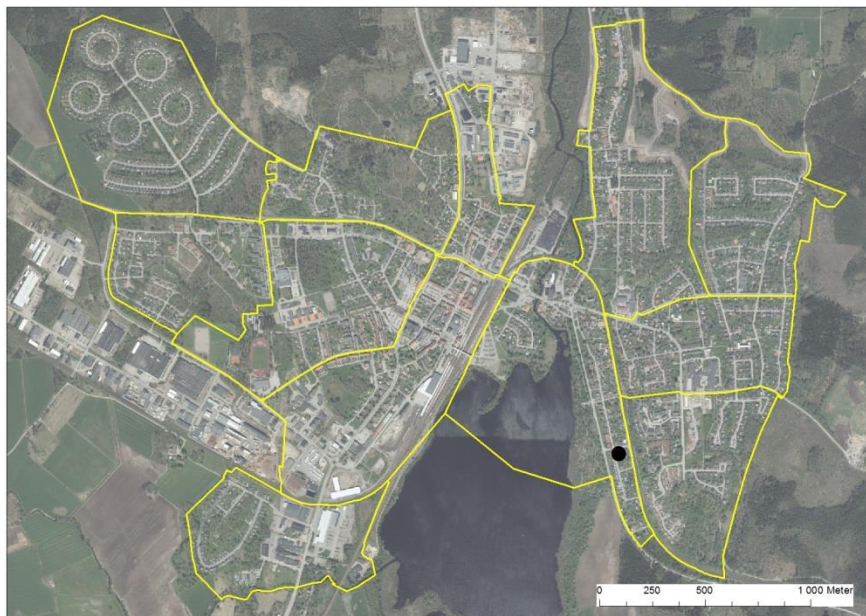
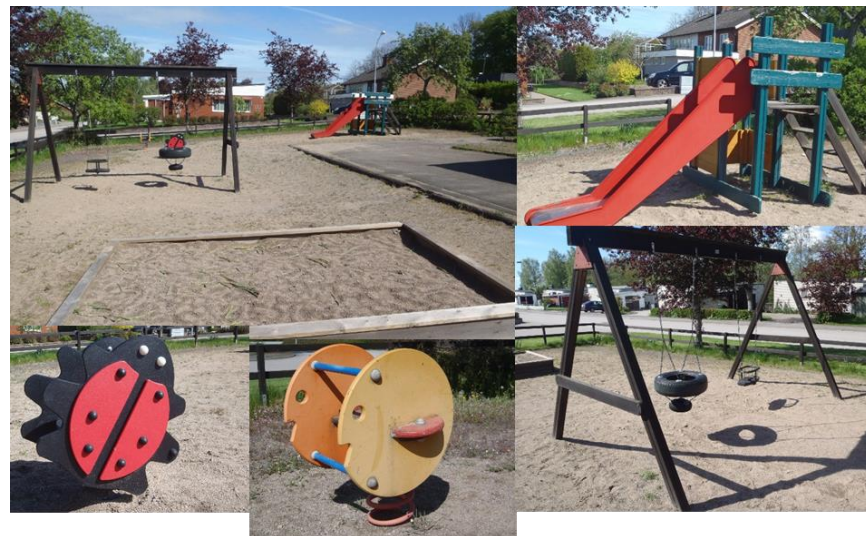
## Vimpeln

Lekplatsen ges prioriteringen underhåll. Lekplatsen har flera brister som idag behöver åtgärdas inom kort. Bland annat behöver rutschbanan bytas ut och fallsanden saneras.

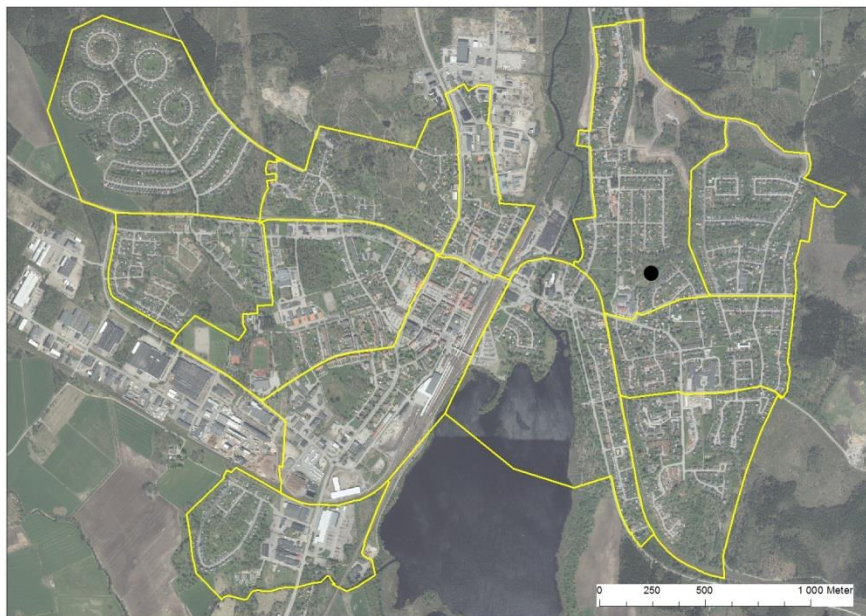
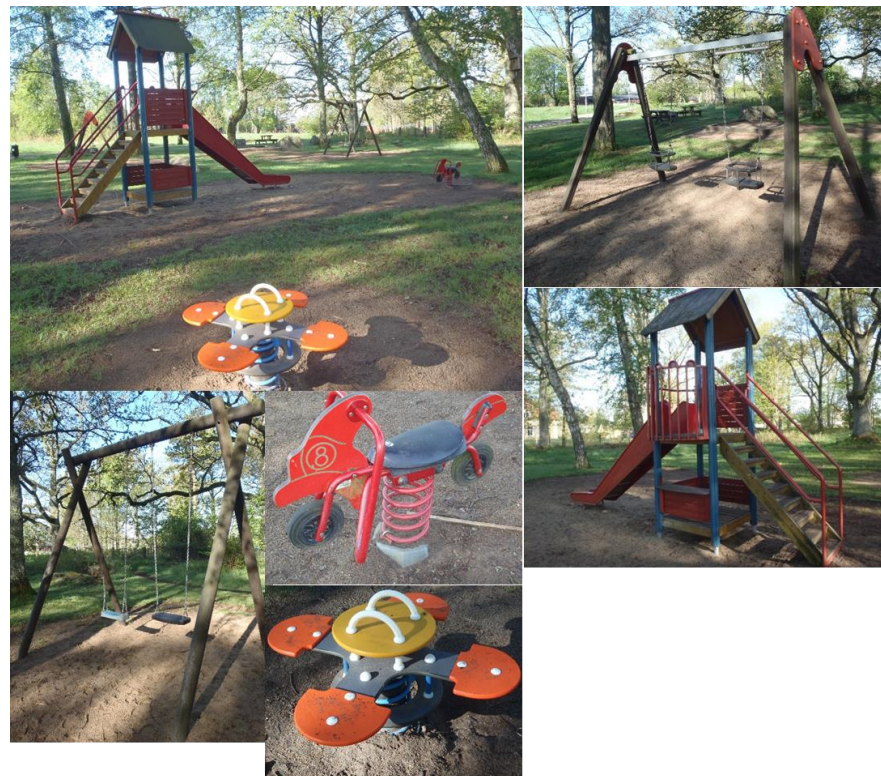
## Prästskogen

Lekplatsen ges prioriteringen underhåll. Idag är det framförallt gungställningarna som har brister som behöver åtgärdas.

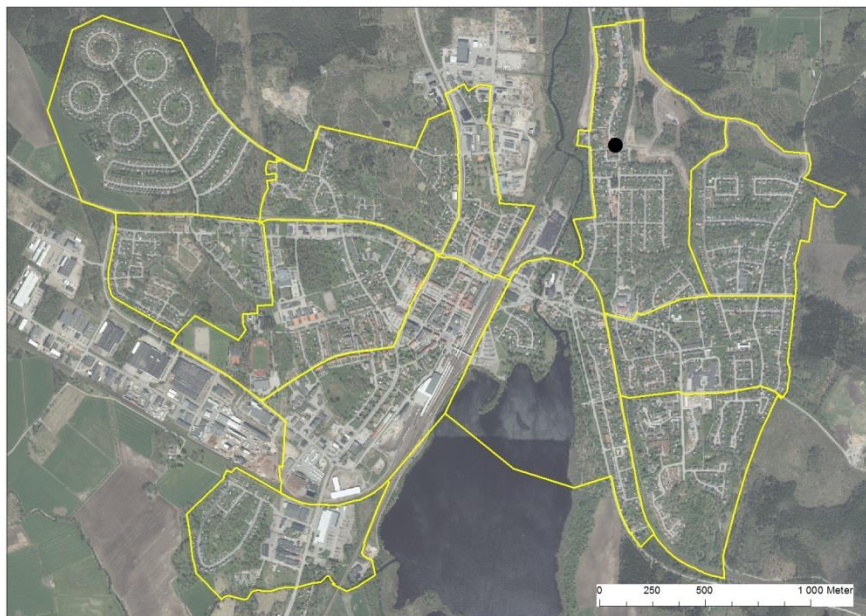
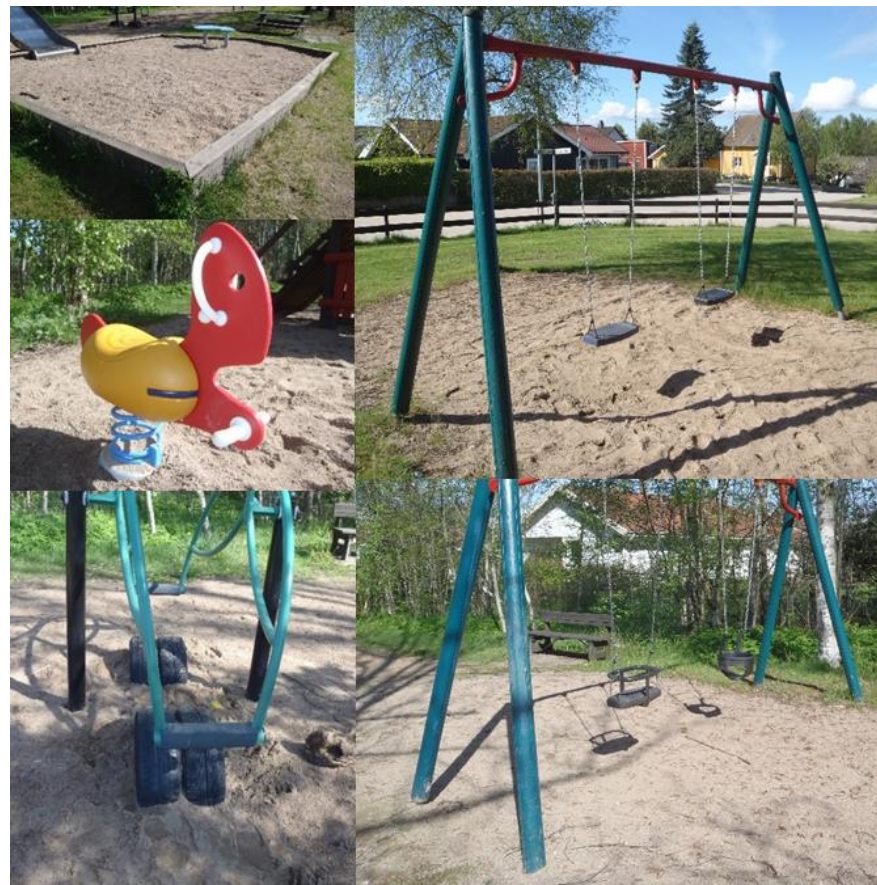
## Munken

Rutschbanan inom lekplatsen behöver åtgärdas då den mynnar ut i en sandlåda, vilket inte är acceptabelt utifrån säkerhetsaspekter.

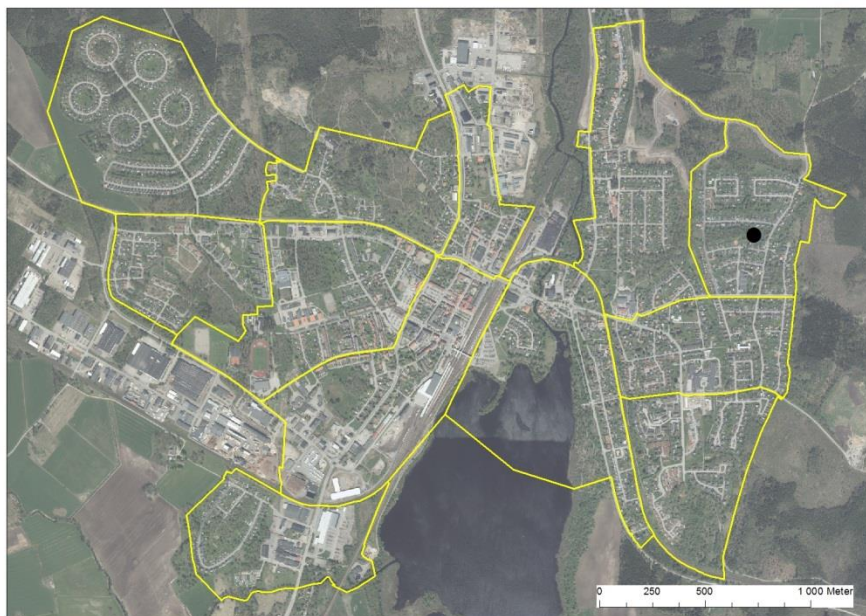
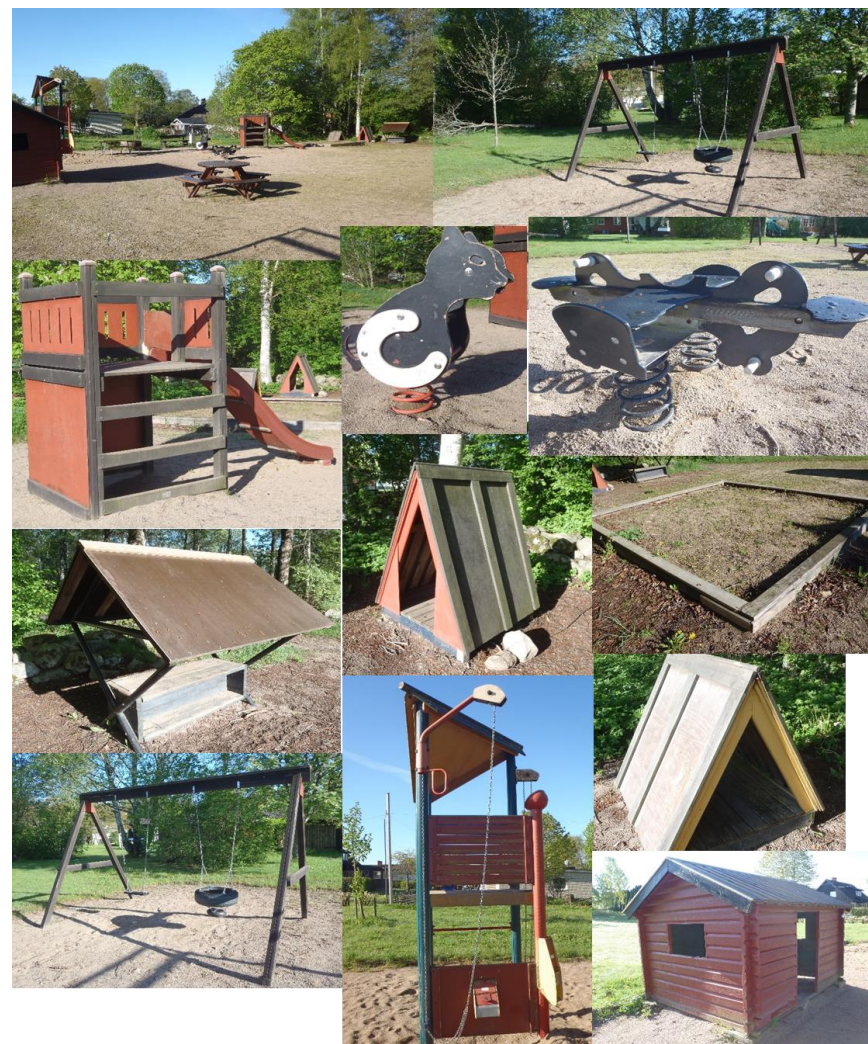
## Lunnaparken

Lekplatsen ges prioriteringen underhåll. Överlag behöver lekplatsen ses över och äldre lekredskap i trä behöver inom kort bytas ut.

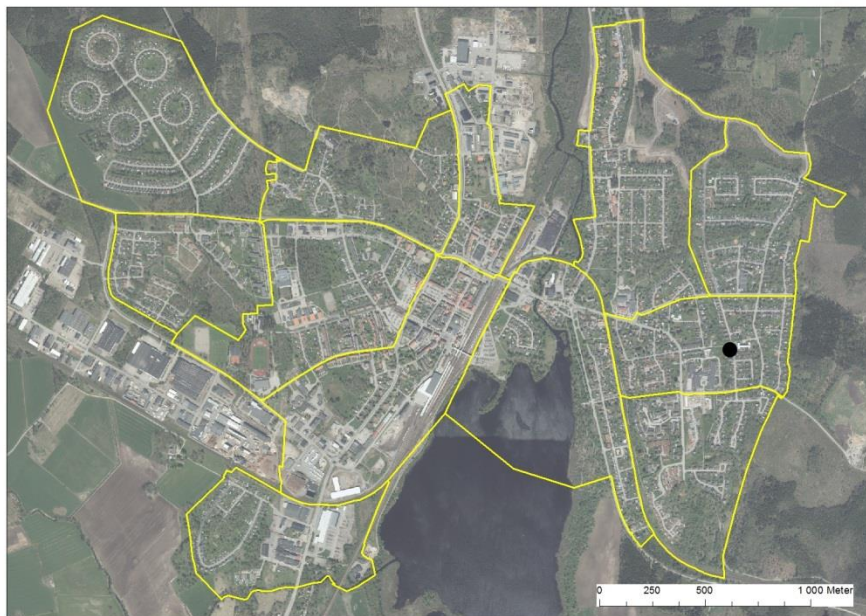
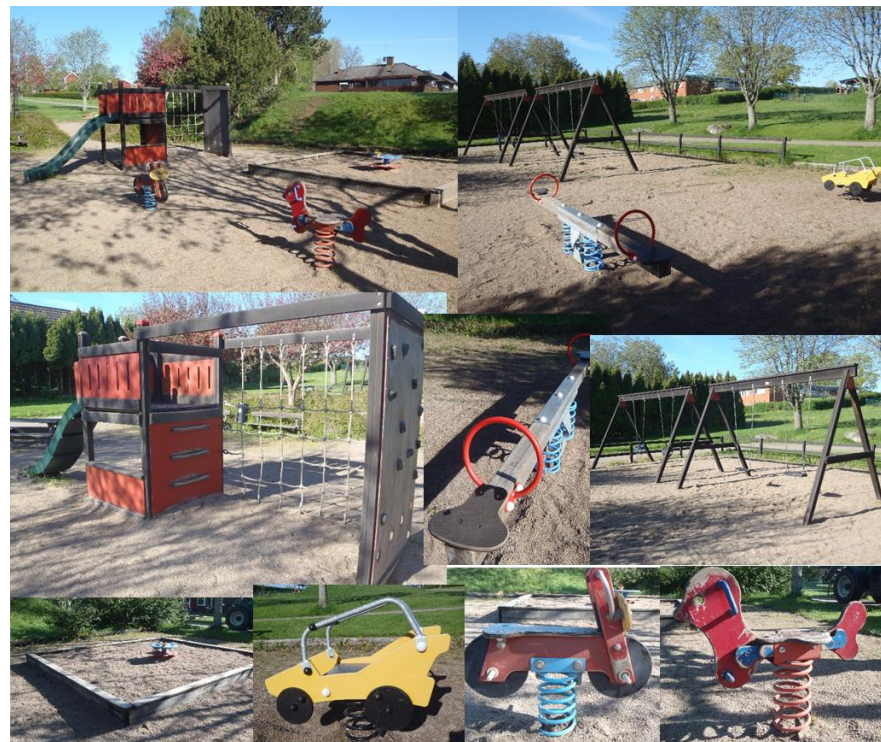
## Lunnagård

Lekplatsen ges prioriteringen avveckling på grund av att lekplatsen är i stort behov av underhåll och då det finns en förskola med lekplats inom kort avstånd. Inom stor del av området finns likaså möjlighet för barn att nå en lekplats inom upptagningsområdet av 500 meter.

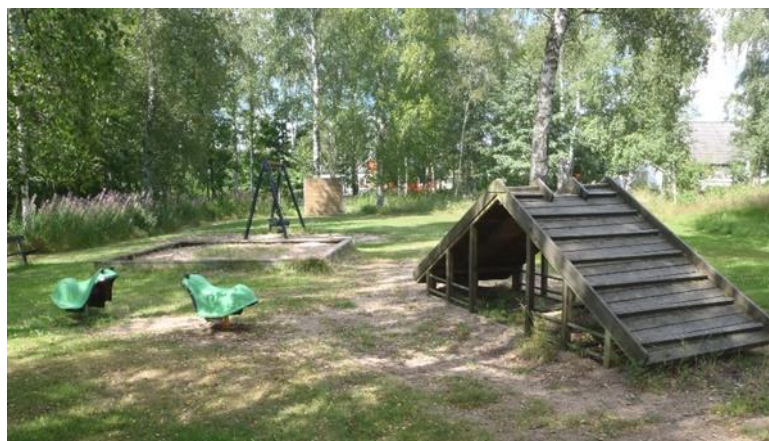
## Fereboa

Lekplatsen ges prioriteringen avveckling. Det finns rötskador på flera av lekredskapen och det saknas fallunderlag.

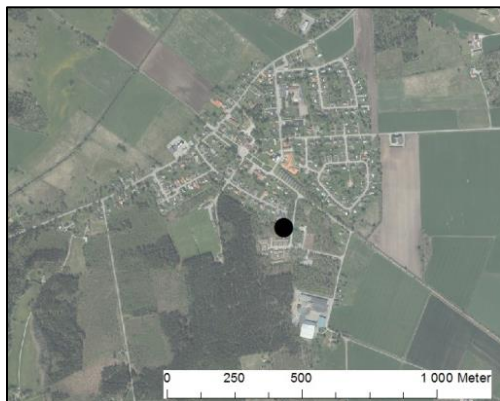
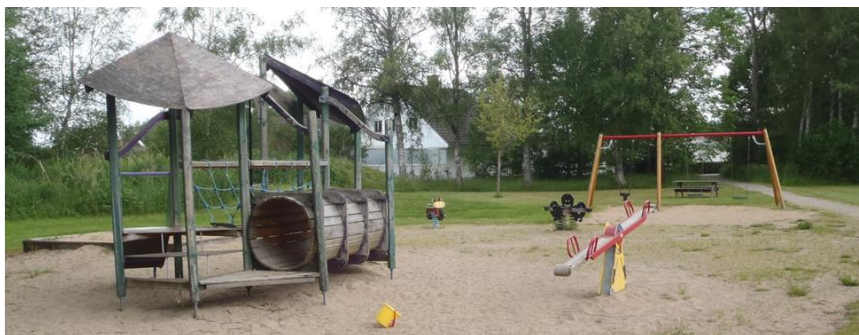
## Stora Snickaren

Lekplatsen ges prioriteringen underhåll. Klätterställning och vidbyggd rutschbana är rötskadad och behöver bytas ut. Även vippungor har brister.

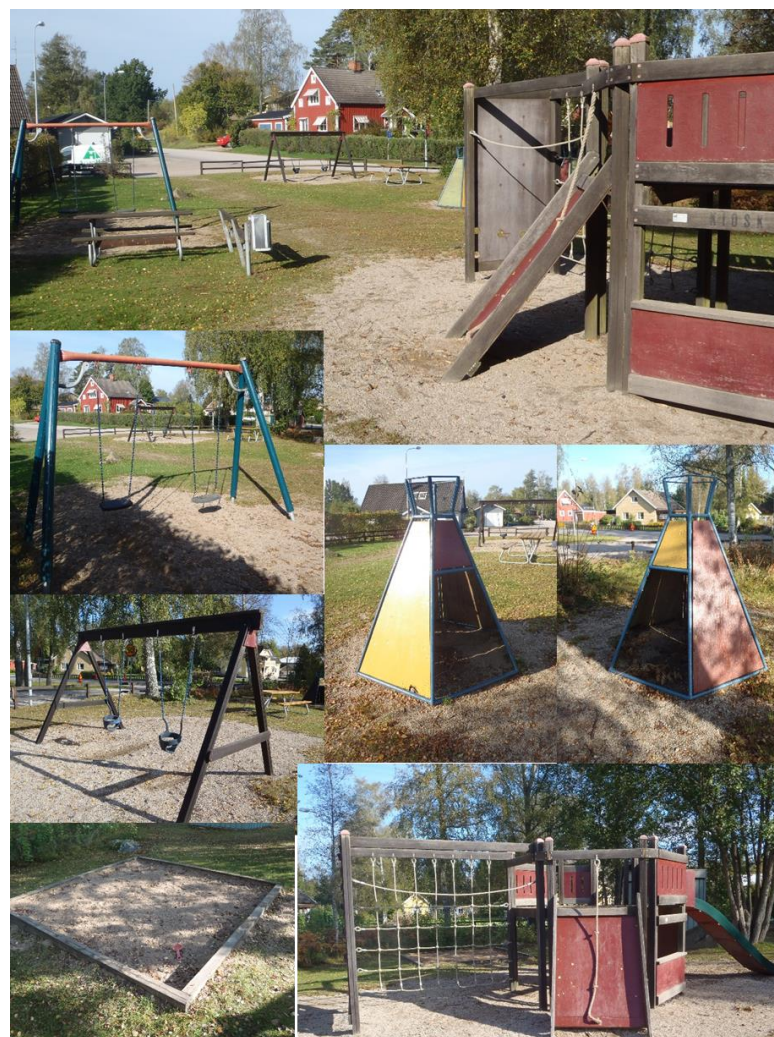
## Hjortsberga

I Hjortsberga finns idag en lekplats som Alvesta kommun förvaltar. Denna ges prioriteringen underhåll. Framförallt är det indianhusen och rutschbanan som behöver åtgärdas.

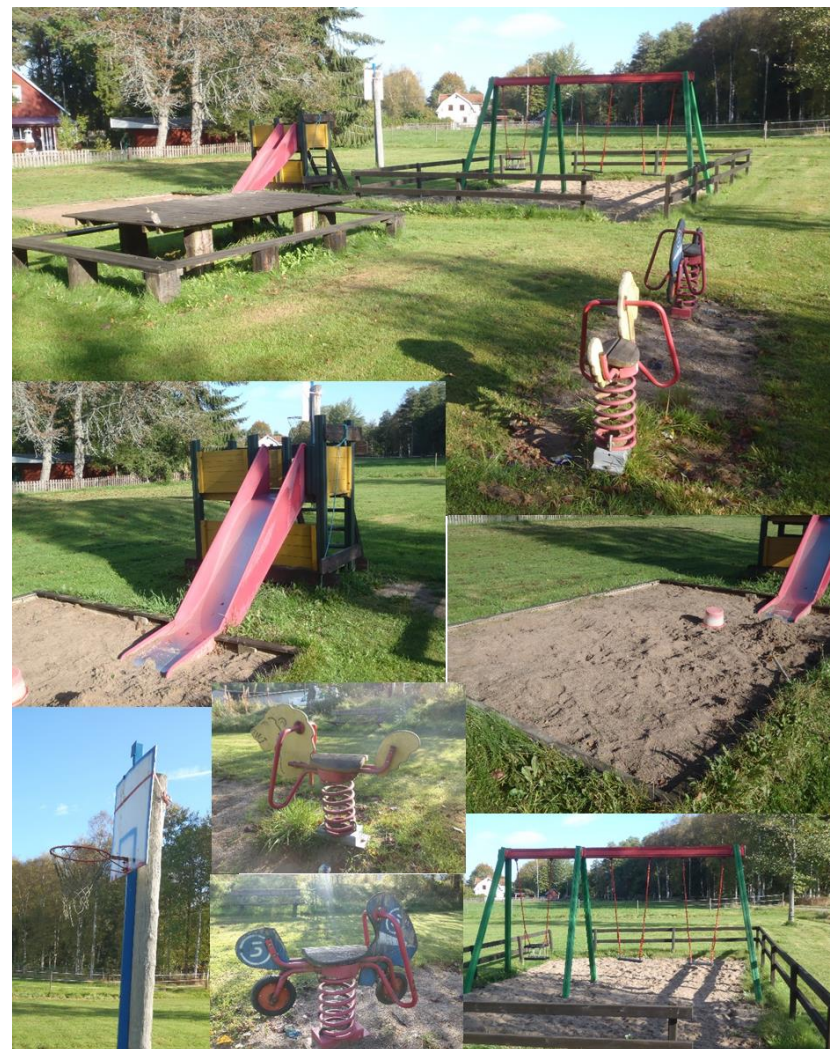
## Lidnäs

I Lidnäs finns idag en lekplats som Alvesta kommun förvaltar. Denna ges prioriteringen underhåll. Idag är det rutschbanan som behöver åtgärdas då den inte är godkänd utifrån säkerhetsåtgärder och stötdämpande underlag saknas. Vippungor behöver bytas ut.

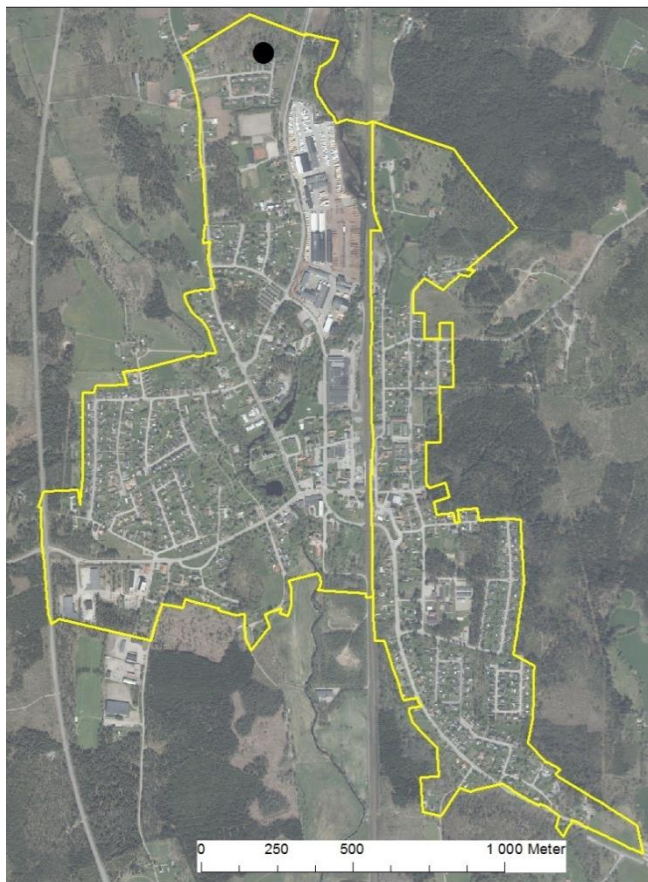
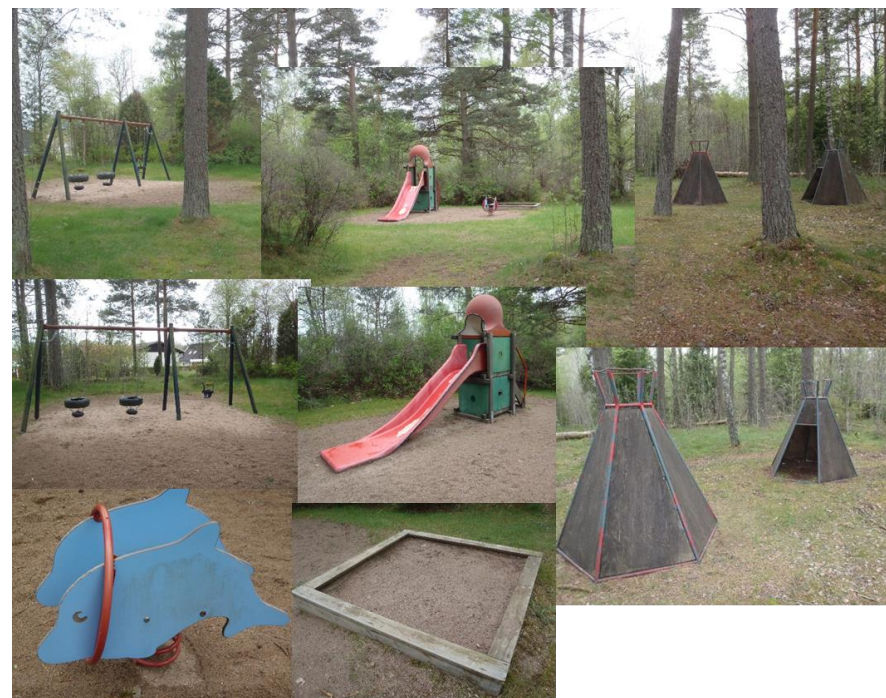
## Skogsbyn

Lekplatsen ges prioriteringen underhåll. Många lekredskap är i dåligt skick och behöver bytas ut.

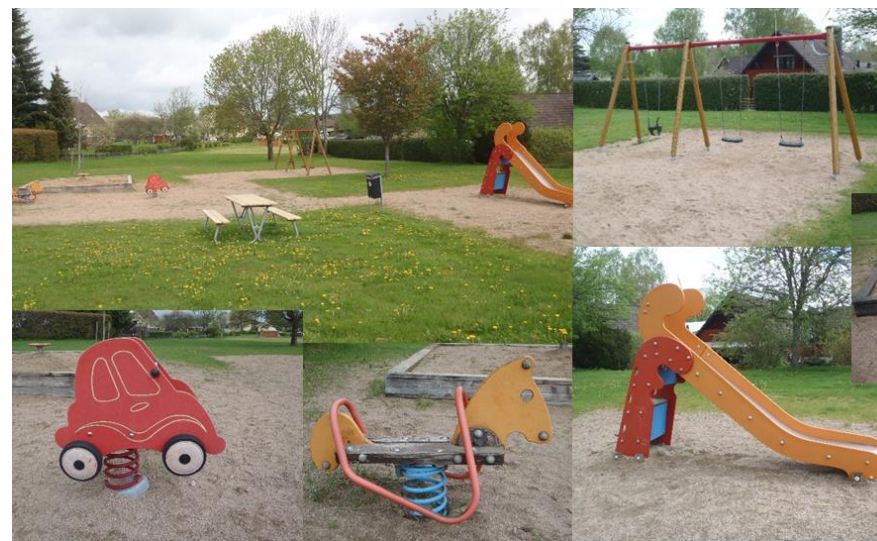
## Blåsåsen

Lekplatsen ges prioriteringen utveckling. Sargen på sandlådan och vippunga är i behov av underhåll. Lekplatsen bör kompletteras med fler lekredskap för äldre barn.

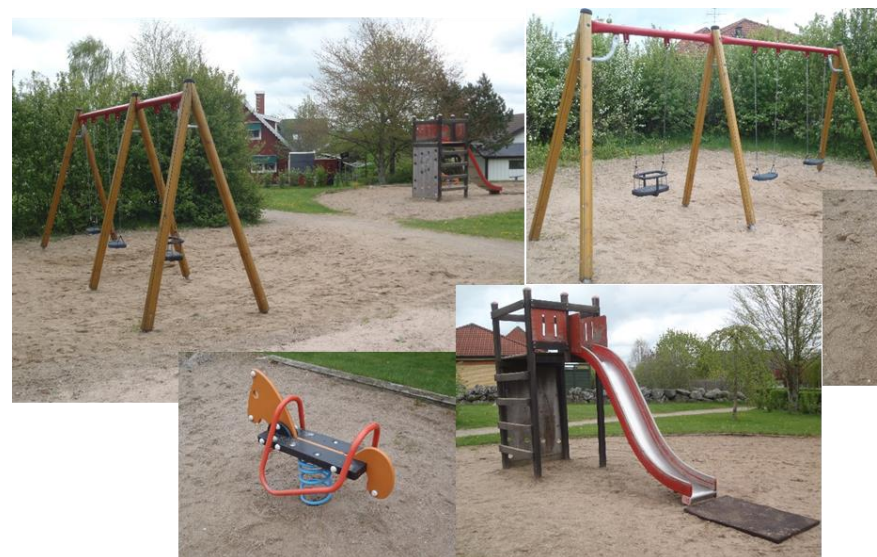
## Klöverängen

Lekplatsen ges prioriteringen avveckling. Rutschbanan är i dåligt skick, men övriga lekredskap kan flyttas till andra lekplatser.

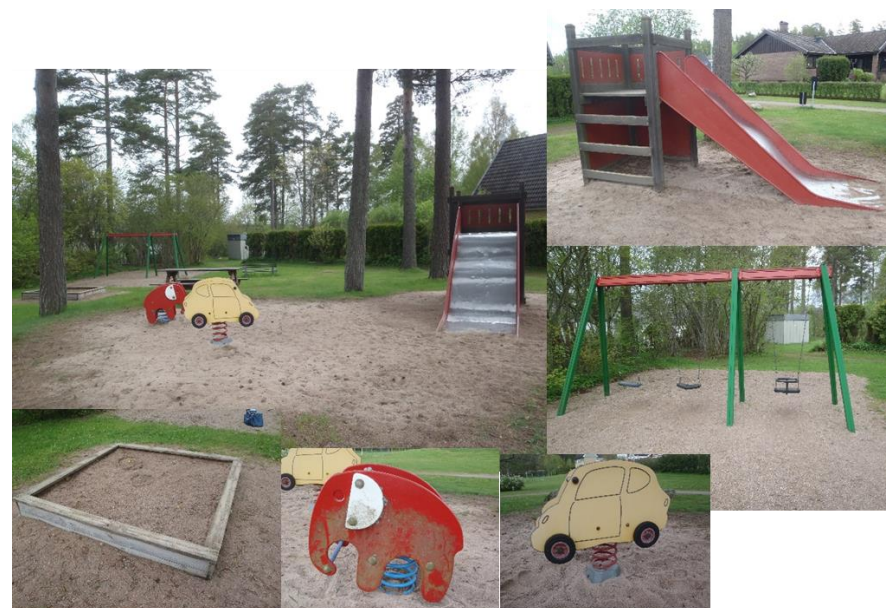
## Barren

Lekplatsen ges prioriteringen underhåll. Rutschbanan är i dåligt skick och behöver åtgärdas.

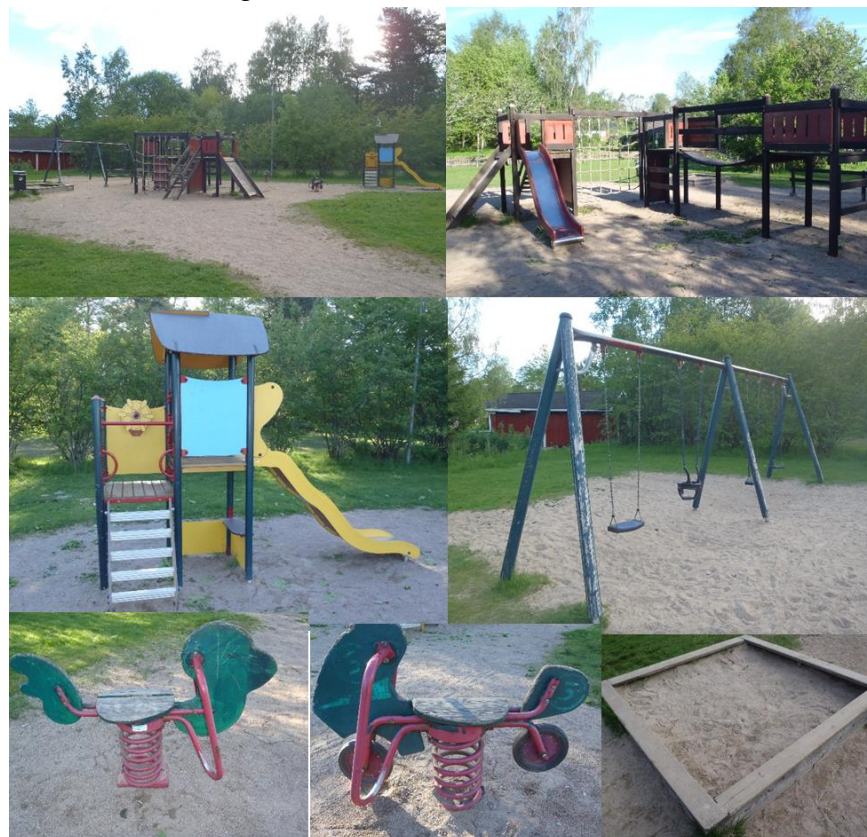
## Torpsbruk

I Torpsbruk förvaltar Alvesta kommun en lekplats som ges prioriteringen underhåll. Lekhus med vidhängd rutschbana och vippunga är i behov av underhåll eller byte.

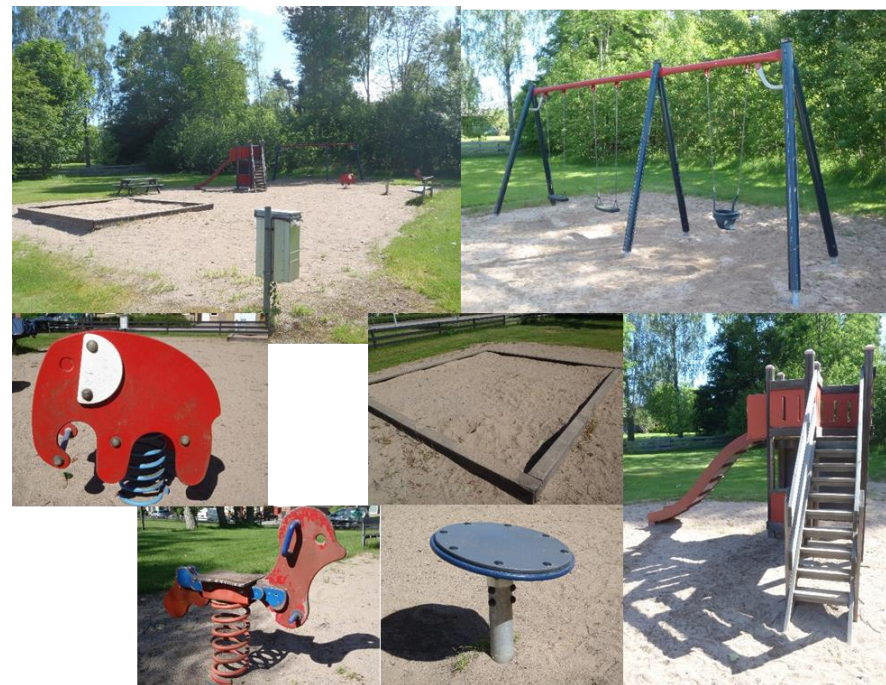
## Vinkeln

Lekplatsen ges prioriteringen underhåll. Det finns rötskador i flera av lekredskapen som behöver åtgärdas. Vippgungan behöver bytas ut inom kort.

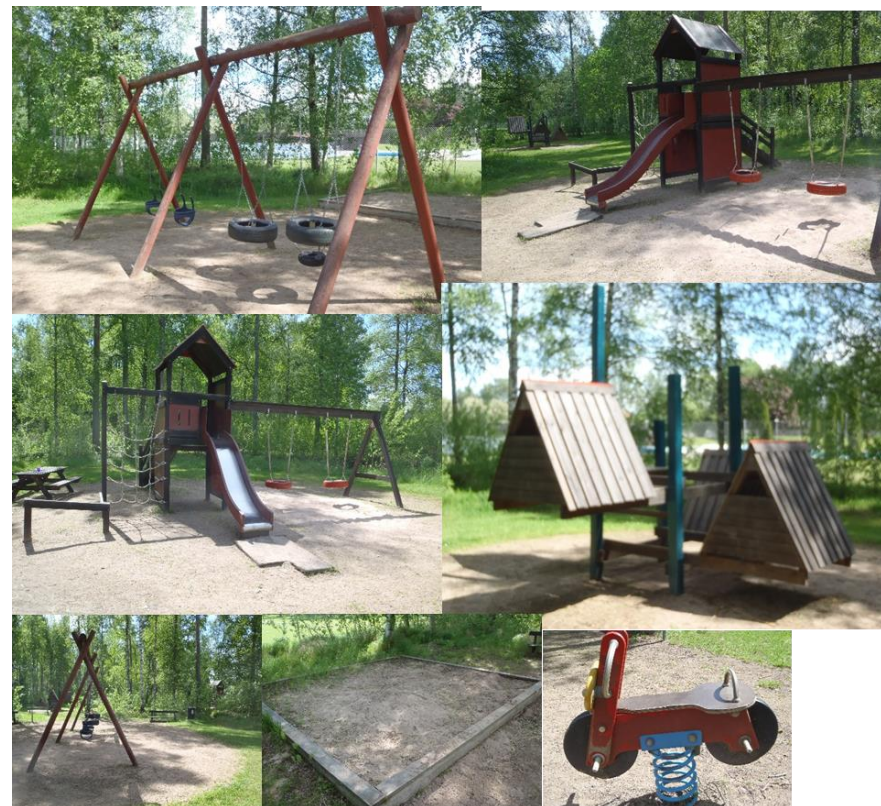
## Badet

Lekplatsen ges prioriteringen underhåll och är i stort behov av att uppdateras. Det finns röta i flera av lekredskapen och även dålig förändring i marken. Gungor har överliggerare av dålig kvalitet.

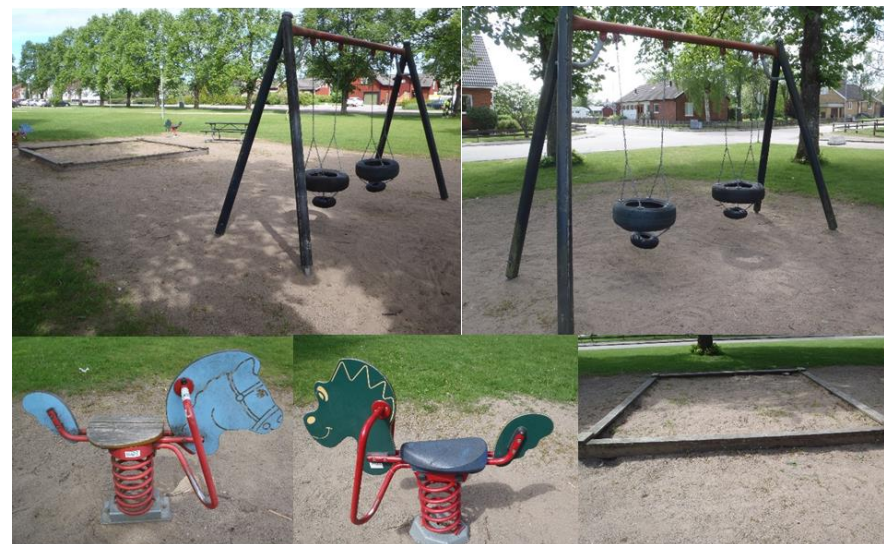
## Västra torget

Lekplatsen ges prioriteringen avveckling. Insekter från omgivande träd gör att lekredskapen blir kladdiga. Inom upptagningsområdet av 500 meter finns i många delar tillgång till både kommunal lekplats och lekplats vid skolområde.
